**Pasūtītājs:** SIA "Sadzīves pakalpojumu kombināts"**Objekts:** "Telpu grupas atjaunošanas darbi" Daugavpilī, Stacijas ielā 63**BŪVEKSPERTA ATZINUMS****PAR PIRTS TELPU GRĪDAS KRITUMIEM UN VENTILĀCIJAS GAISA VADU  
PILEŠANAS IEMESLIEM**

**Rīgā, 2017.gada 08.decembris**  
**Nr. SPK\_1-11/2017**

**BŪVEKSPERTA ATZINUMS  
PAR PIRTS TELPU GRĪDAS KRITUMIEM UN VENTILĀCIJAS GAISA VADU  
PILĒŠANAS IEMESLIEM**

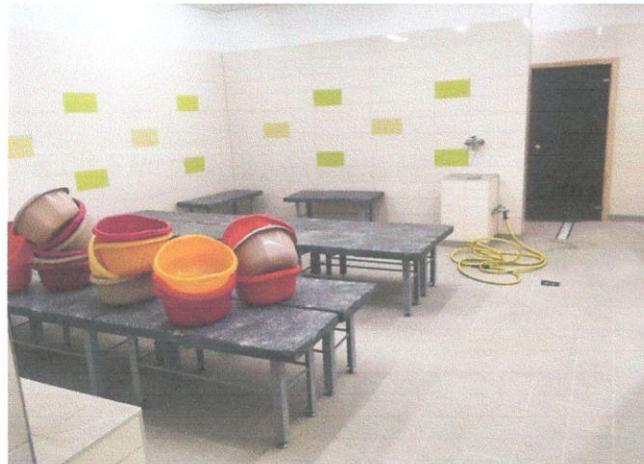
Foto nr.1 Vīriešu mazgātuves.

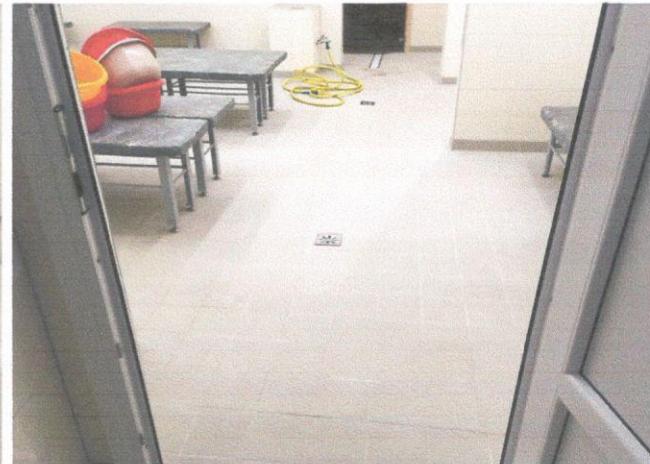
Apsekojot pirts vīriešu mazgātuves un pērtuves grīdas konstrukciju, tika secināts, ka trapi grīdā ir izbūvēti daudz vairāk, kā tas ir paredzēts projektā (lapas ŪK-02; ŪK-05). SIA "Sadzīves pakalpojumu kombināts" pārstāvis skaidroja, ka galvenais būvuzņēmējs SIA "Lagron" papildus trapus izbūvēja būvdarbu garantijas laikā, jo grīdai nebija izbūvēti atbilstoši kritumi uz trapiem, un daudzās vietās veidojās ūdens uzkrājumi, peļķes. Būvuzņēmējs izbūvēja papildus trapus, tādejādi cerēdams atrisināt ūdens novadišanu. Izpildshēmas par ieguldītajiem papildus cauruļvadiem nav, kā arī segto darbu pieejemšanas akts, kuru saskaņā ar līguma 6.1 un 6.2 punktu būvuzņēmējam vajadzēja sagatavot, nav izdarīts. Grīdas un ventilācijas sistēmas labošanas darbi ir uzdoti trūkumu novēršanas aktā, kurš datēts ar 15.09.2017.

Foto nr.2 Grīdas trapi vīriešu mazgātuves.

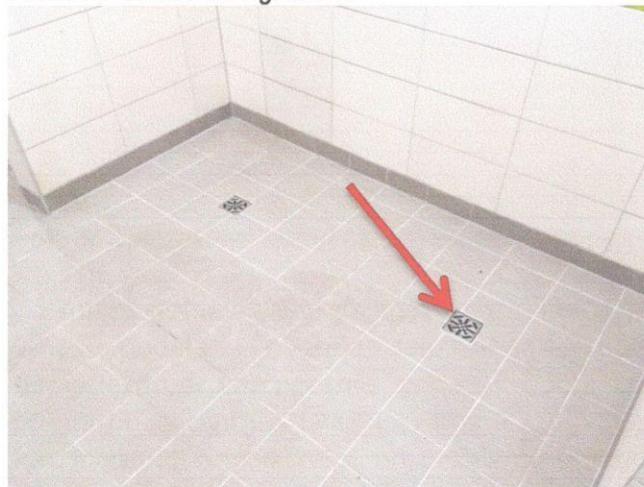
Dušas zonā ir izbūvēta papildus duša un traps, kas nav atspoguļots ŪK projekta lapās, [foto Nr.3](#).

Foto nr.3 Būvniecības realizācijas laikā papildus izbūvēta dušas vieta.

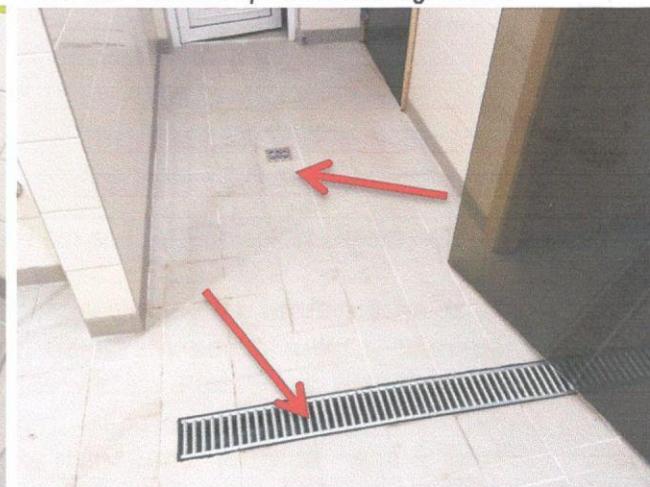
Foto nr.4 Papildus trapi pie pērtuvēm, izbūvēti būvd. garantijas laikā.

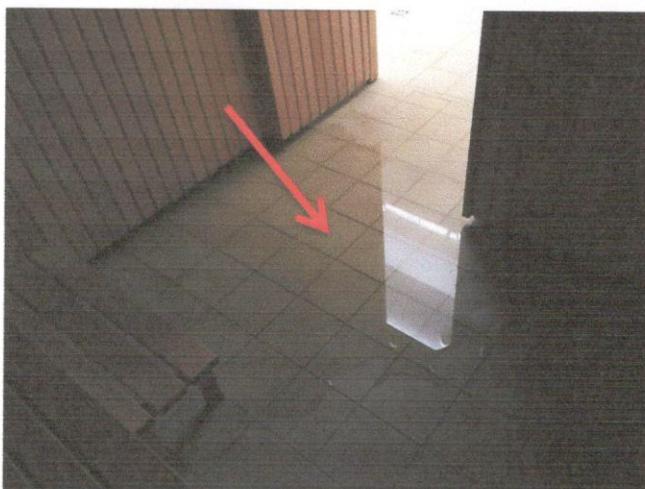
mazgātuvē un pērtuvēs atsevišķās vietās stāv ūdens peļķes ar dzījumu līdz 3mm, izteikti problemātiska vieta ir telpa nr.18 (pēc projekta) dzījākā pērtuve un tās priekštelpa, no kurās ūdens tek iekšā pērtuvē. **Pielikumā Nr.1 shēma** ar problemātiskām vietām, kur veidojas ūdens uzkrājumi, peļķes uz fližu seguma.

Foto nr.5 No mazgātuves ūdens tek iekšā pērtuvē.

Telpās, kur pēc funkcijas ūdens novadīšana ir paredzēta uz grīdas, to organizētā veidā pa grīdas segumu ir jānovada sadzīves kanalizācijā pa īsāko ceļu, kas vīriešu un sieviešu mazgātuvēs un pērtuvēs, kā arī džakuzi telpā un karsētavā netiek nodrošināts. Lai to izdarītu, ir nepieciešams pilnībā pārbūvēt esošo grīdas konstrukciju, izplānojot loģisku trapu atrašanos vietu un izbūvējot attiecīgus grīdas kritumus uz tiem, lai uz grīdas nevienā punktā neveidotos paliekoši ūdens uzkrājumi, peļķes. Pie jaunas grīdas konstrukcijas izveides, svarīgi ir ierīkot hidroizolācijas slāni zem fližu seguma.

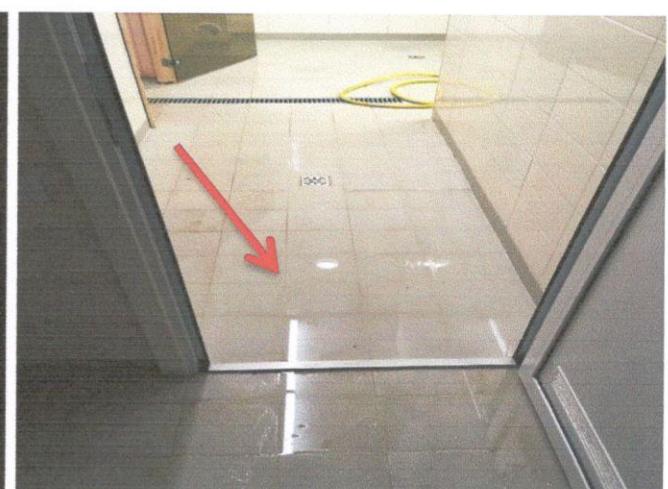
Foto nr.6 Pērtuves priekštelpā nav izveidota ūdens novadišana uz trapu.

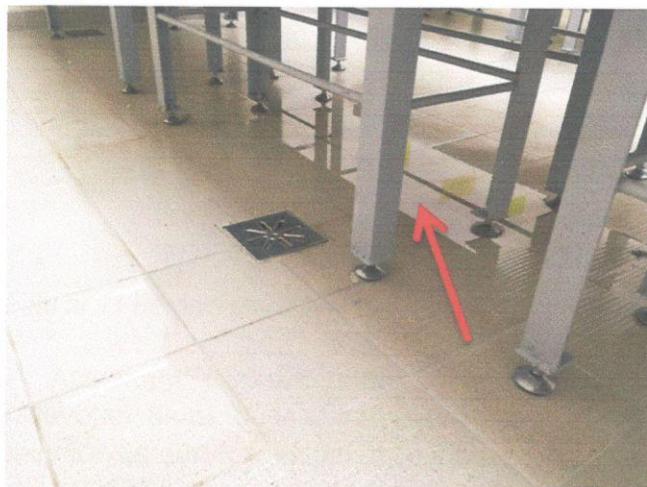
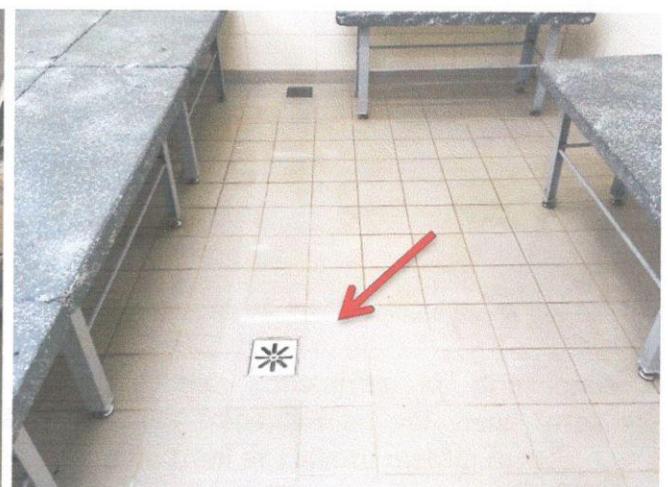
Foto nr.7 Mazgātuvē apkārt trapam paliek ūdens peļķes. Foto nr.8 Mazgāt. apkārt trapam paliek ūdens peļķes.

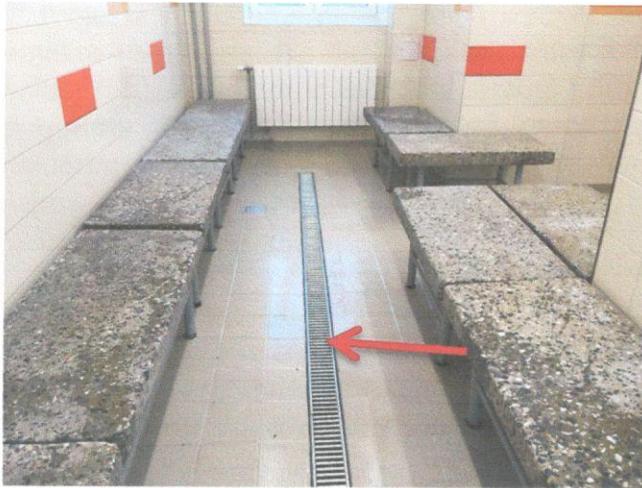
Apsekojot sieviešu mazgātuvi un pērtuvi, tika secināts, ka tur situācija ir analogiska kā vīriešu nodalā. Pēc grīdas laistīšanas ar ūdeni, uz fližēm palika peļķes, kam par iemeslu ir nepietiekams, vai neesošs grīdas kritums lokālās vietās. Problemas risināšanai būvuzņēmējs būvdarbu garantijas laika ietvaros ir izbūvējis garu trapu ar cinkotu resti visas telpas garumā, kas ir vizuāli neveiksmīgs un problēmu nerisinošs risinājums, jo trapa reste ir ar raupju virsmu un apkārt trapam, tā fližu posmā ir izveidots straujš kritums, kas pirts lietotājiem rada diskomfortu. Zonas, kur nav nodrošināta ūdens novadišana, skatīt **Pielikumā Nr.1**. Ūdens peļķu veidošanās veicina netīrumu, putūdegu uzkrāšanos, kas no higiēnas viedokļa nav pieļaujams, līdz ar to, ēkas īpašnieks ir spiest veikt regulārus pasākumus, lai aizslaucītu ūdeni līdz trapiem. Izpildshēmas par ieguldītajiem papildus cauruļvadiem nav, kā arī, pēc Pasūtītāja teiktā, pārbūvētais risinājums ar Pasūtītāju nav saskaņots.

Foto nr.9 Papildus izbūvēts garais traps būvd.gar. laikā. Foto nr.10 Mazgātuvē, lokālās vietās paliek peļķes.

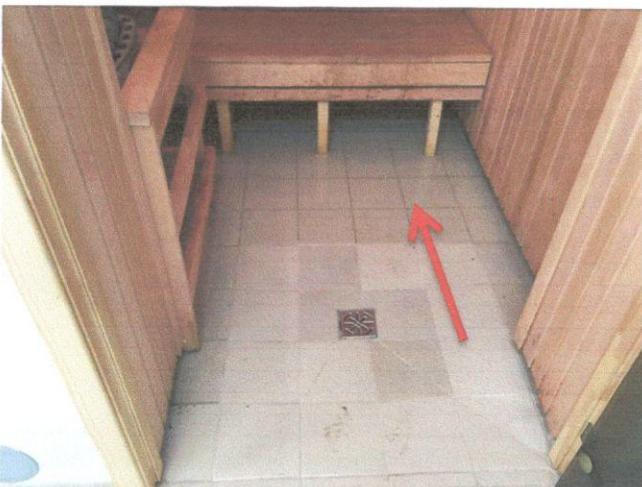
Foto nr.11 Pērtuvē nav izveidota ūdens nov. uz trapu. Foto nr.12 Mazgātuvē, lokālās vietās paliek peļķes.

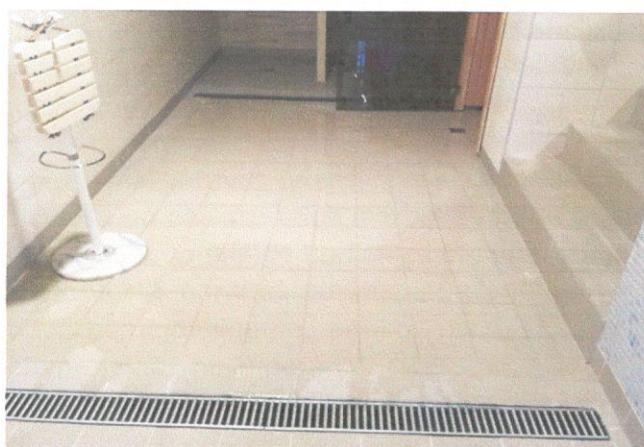
Foto nr.13 Starp gariem trapiem stāv ūdens peļķes.

Projekta risinājums paredz telpā izbūvēt divus Dn50 trapus, līdz ar to, abi garie trapi nav projekta risinājums. Pie dušām garais traps ir iedziļināts grīdā vid.4cm, kā rezultātā, gar abām malām fližu segumam ir izveidots straujš kritums, kas no lietošanas viedokļa rada diskomfortu un traumu risku. Pēc Pasūtītāja teiktā, garos trapus būvuzņēmējs ir izbūvējis, kā papildus trapus būvdarbu garantijas laikā, lai nodrošinātu, ka ūdens no dušām un vannas neizplūst ārā uz blakus telpu un neieplūst karsētavā, kā arī risinājumu par papildus trapiem būvuzņēmējs ar Pasūtītāju nav saskaņojis.

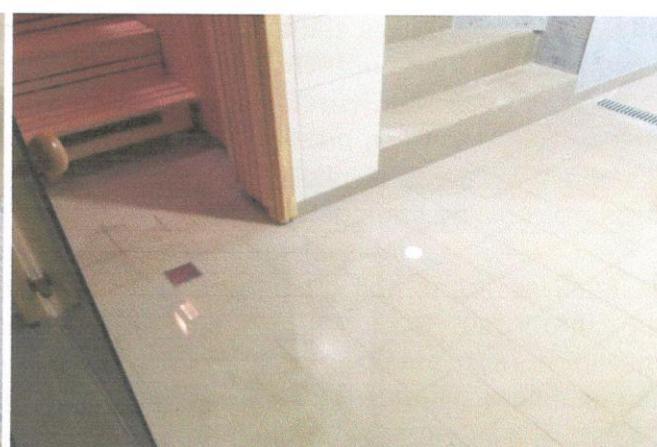
Foto nr.14 Pie karsētavas durvīm stāv ūdens peļķes.

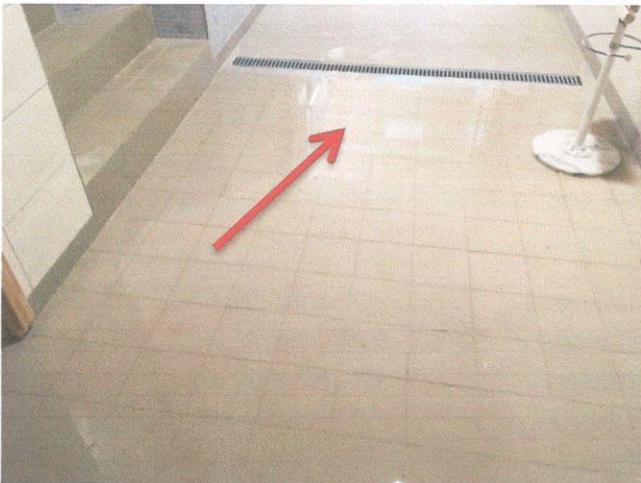
Veicot grīdas laistīšanu ar ūdeni zonā līdz pēdējam garam trapam, kas atdala džakuzi telpu Nr.20 (Nr. pēc projekta) no blakus telpas Nr.22, tika secināts, ka grīdas posmam starp abiem gariem trapiem nav izveidots kritums, grīda ir praktiski izbūvēta uz "0" līmeņa, kā rezultātā uz grīdas seguma veidojas peļķes 2-3mm dziļumā. Karsētavas grīdai arī nav izveidots kritums, lai no tās izplūstu ūdens, paliek ūdens peļķes ar dziļumu 2-3mm. Projekta risinājums neparedz trapa izbūvi karsētavā, kā arī nav norādīti minimālie kritumi grīdas konstrukcijām.

Foto nr.15 Starp gariem trapiem stāv ūdens peļķes.

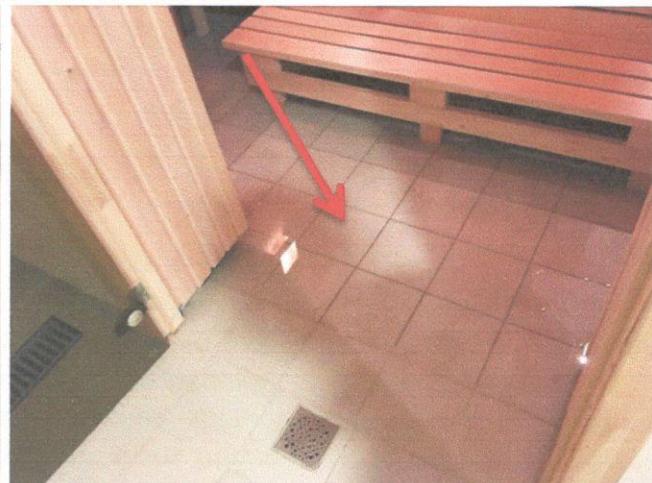
Foto nr.16 Karsētavā nav izveidota ūdens novadīšana.

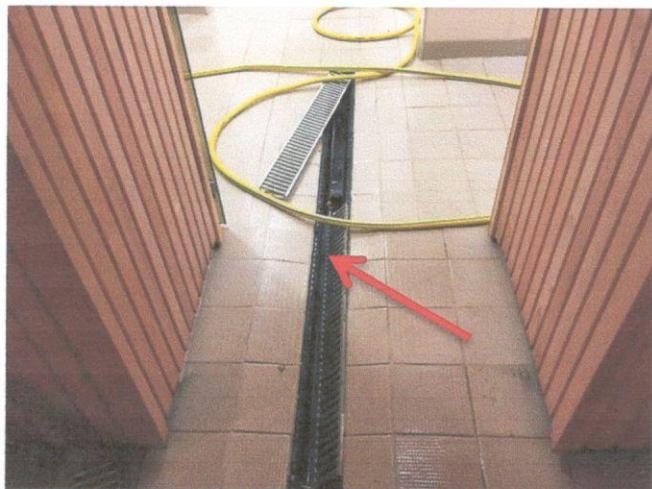
Foto nr.17 Būvuzņēmēja pašrocīgi izbūvētais traps, kurš savieno mazgātuvi ar pērtuvi.

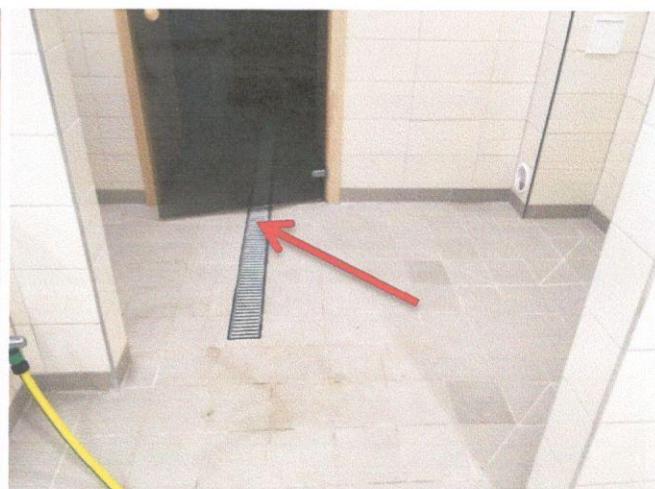
Foto nr.18 Sprauga 5cm. zem pērtuves durvīm.

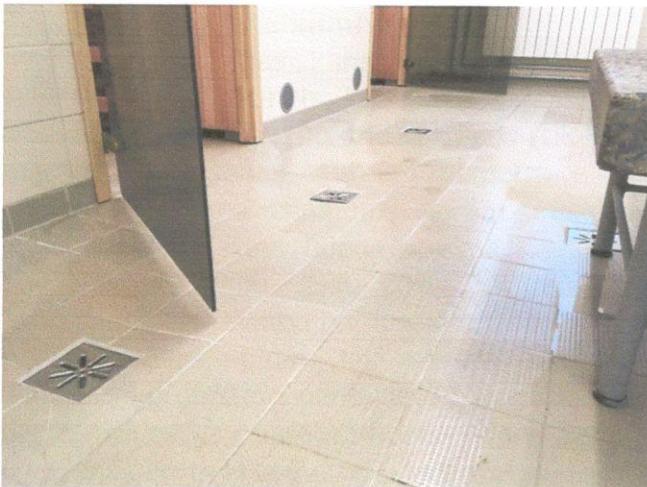
Foto nr.19 Lielie grīdas trapi.

Apsekojot grīdas kanalizācijas sistēmu, cik tas vizuāli bez atsegumu veikšanas bija iespējams, tika secināts, ka izbūvēto trapu diametri neatbilst projekta risinājumam, kurš paredz izbūvēt DN50 un DN100 grīdas trapus (UK-05; UK daļas specifikācija), ir izbūvēti trapi ar daudz mazāku uztveršanas caurules diametru – 50mm un 35mm, kā arī papildus tam ir izvēlēts neveiksmīgs trapa risinājums, kuram smaku izplatīšanās ierobežošanai ir uzstādīts vāciņš, kurš ievērojami samazina ūdens apjoma novadīšanu kanalizācijas sistēmā. Pēc Pasūtītāja teiktā, būvuzņēmējs trapu veidu pirms tā uzstādīšanas ne arvienu nav saskaņojis, tādejādi pats uzņemdamies atbildību par izvēlēto trapu veidu.

Liela ūdens apjoma ilga novadīšana kanalizācijas sistēmā un tā uzkrāšanās pie trapiem iemesls ir projektam neatbilstošu trapu izbūve, kā arī izvēlēto trapu konstruktīvais risinājums pēc funkcijas nav paredzēts liela ūdens apjoma ātrai novadīšanai kanalizācijas sistēmā, jo pat pie vienas atgrieztas dušas, virs trapa veidojas ūdens uzkrājums.

Lai neveidotatos pirts mazgātuvēs ūdens sanesumi, grīdas konstrukcijā nepieciešams izbūvēt cita tipa trapus, kuru uztveršanas caurules diametrs atbilst projekta risinājumam un kurš ir aprīkots ar sifonu un atbilstošu uztveršanas restīti.

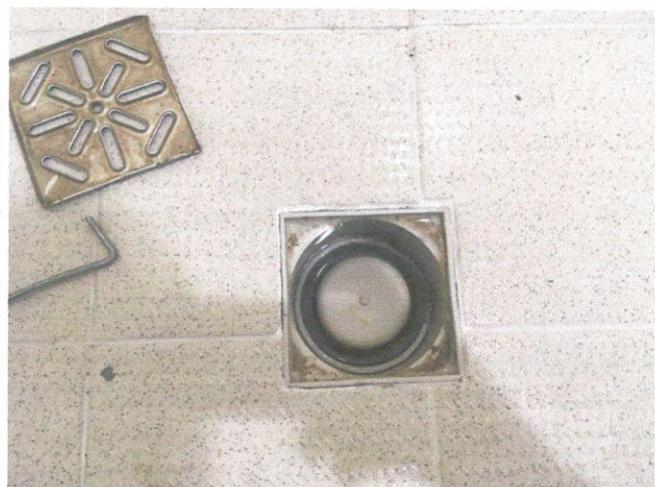
Kvadrātveida trapiem nav sifonu, kanalizācijas smakas ieplūšanu telpā ierobežo rūpnieciski paredzēts uzmaucams vāciņš, kur starp uztvērējcaurules perimetru un vāciņu paliek 10mm sprauga ūdens novadīšanai kanalizācijā.

Foto nr.20 Grīdas trapa vāciņš.

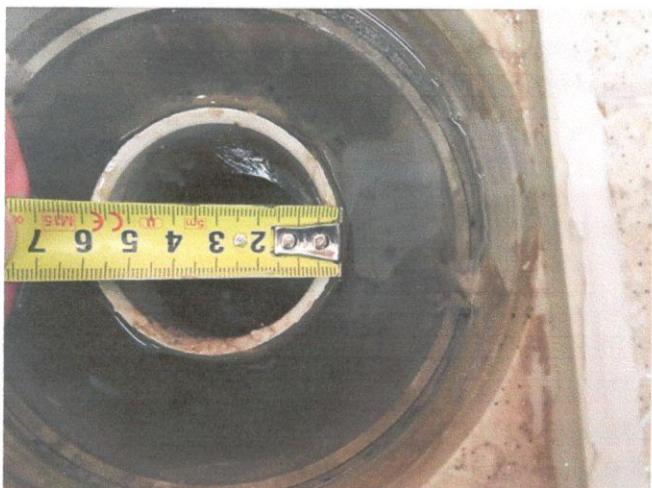
Foto nr.21 Lielā trapa uztvērēja caurules diametrs.

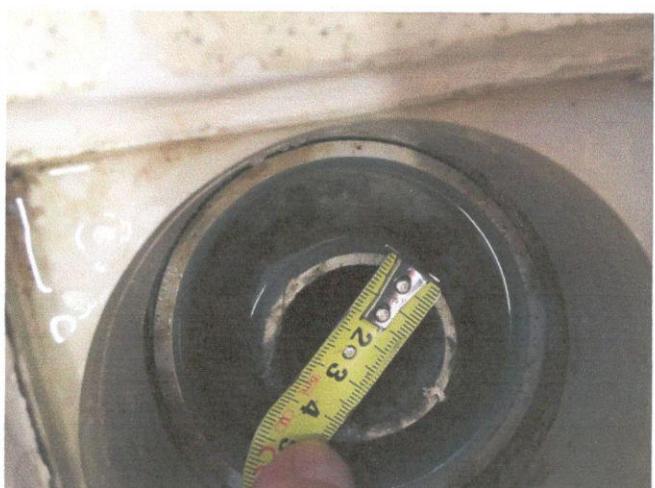
Foto nr. 22 Mazā trapa uztvērēja caurules diametrs.

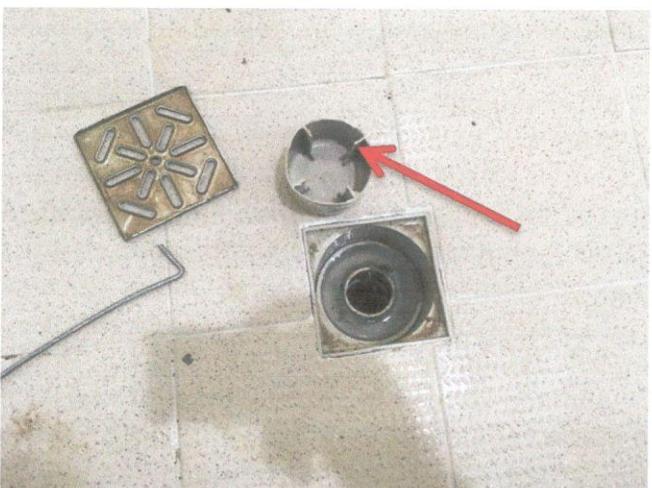
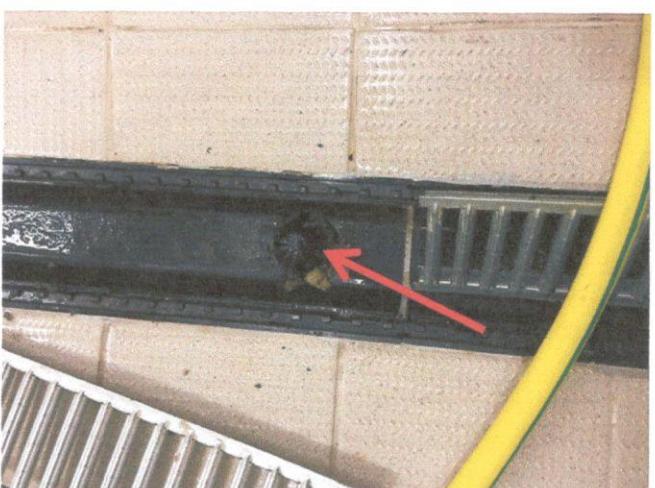
Foto nr.23 Vāciņa ribas nodrošina spraugu starp cauruli. Foto nr.24 Garā trapa uztvērēj izvads ar sietiņu.

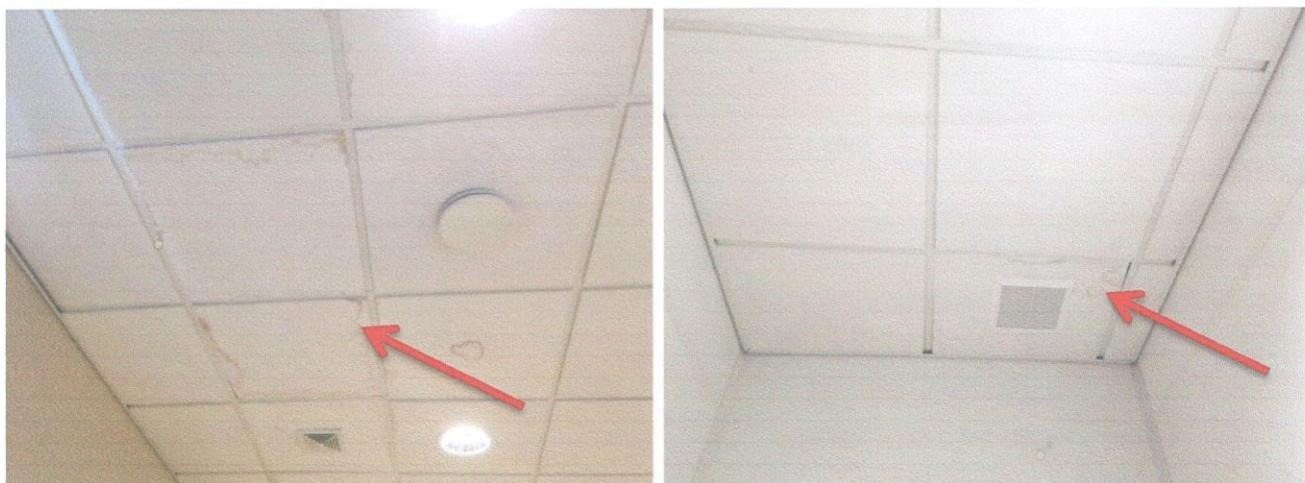
Foto nr.25,26 Kondens. notecejuma pēdas uz iekārto griestu plāksnēm zem ventilācijas sistēmas gaisa vadiem.

Pilēšanas no giestiem iemesls ir neizolētie ieņemšanas un izmešanas maģistrālie gaisa vadi, uz kuriem kondensējas telpas siltais, mitrais gaiss. Izpētot projekta AVK sadaļu, tika konstatēts, ka tajā ir nepilnības:

Risinājums ir ar projektētāju pārskaget izolācijas veidu un precizēt izolējamos apjomus. Eksperta ieteikums ir izvēlēties minerālvates izolāciju ar metāliskās folijas pārklājumu 2x50mm maģistrālajiem ieņemšanas gaisa vadiem un 50mm izmešanas gaisa vadiem. Izolēšanas darbi ir jāveic kvalitatīvi nodrošinot, ka telpas mitrums, kuru nes sev līdzi siltais gaiss, nenonāk saskarē ar maģistrālo gaisa vadu virsmu.

Pēc gaisa vadu noizolēšanas nepieciešams nomainīt bojātās giestu plāksnes.

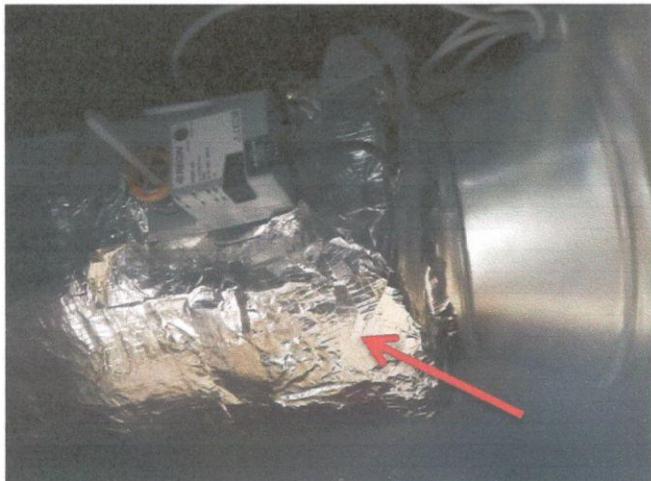
Foto nr.27 Ar vati noizolēts tikai motorizētais vārsts.

Izpētot izpildītos darbus, tika konstatēts, ka maģistrālie gaisa vadi ir izolēti daļēji, daudzviet tie nav izolēti vispār. Izmantota 30mm bieza minerālvates gaisa vadu izolācija ar metāliskās folijas pārklājumu. Vietās, kur tika konstatēta izolācija, tā bija izbūvēta nekvalitatīvi, grieztie gali nebija notīti ar lenu, izolācija bija deformēta. Nav informācijas par gaisa vadu izolācijas nomaiņu, pārskagošanu vai izolējamo zonu precizēšanu pie projekta autora, līdz ar to, būvuzņēmēja pienākums pirms darbu uzsākšanas bija precizēt izolācijas veidu, zonas un apjomu, jo tāmes un projekta apjomos tā bija paredzēta. Tā kā būvuzņēmējs bez pārskagošanas ir nomainījis izolācijas veidu un nozilējis zonas pēc paša izvēles un saprašanas, tad ar šo darbību viņš ir vienpusēji uzņēmies atbildību par izbūvēto risinājumu, kurš ekspluatācijā rada problēmas.

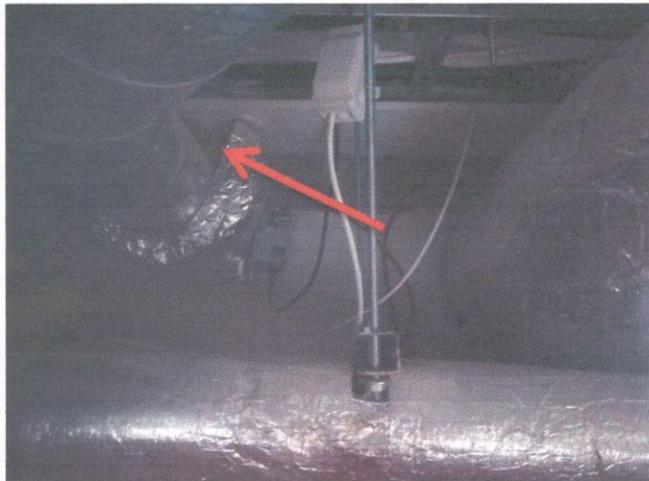
Foto nr. 28 Noizolēts tikai ieņemšanas vārsts.

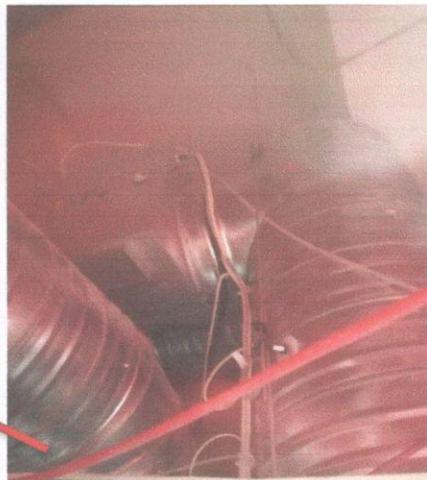
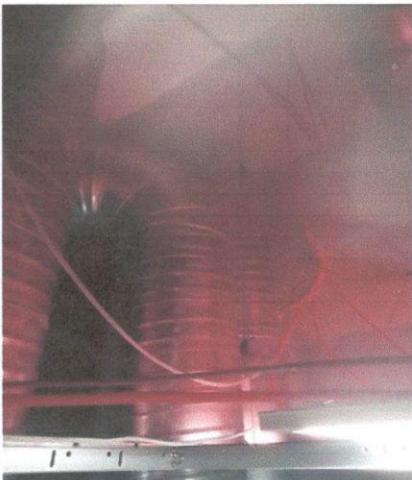
Foto nr.29,30,31 Tikai daļēji noizolēti ieņemšanas un izmešanas gaisa vadī.

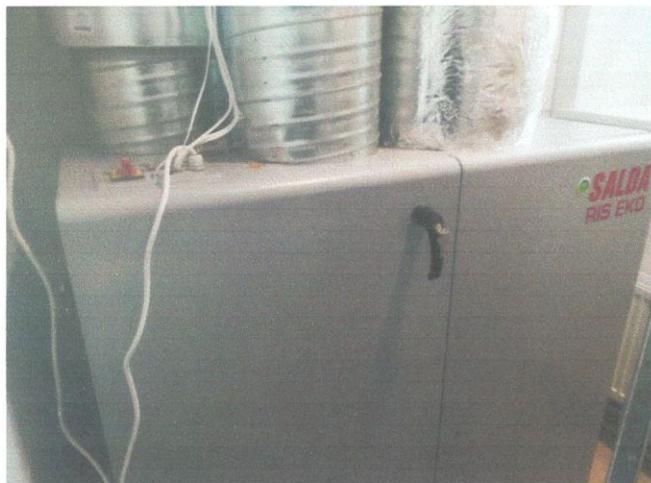
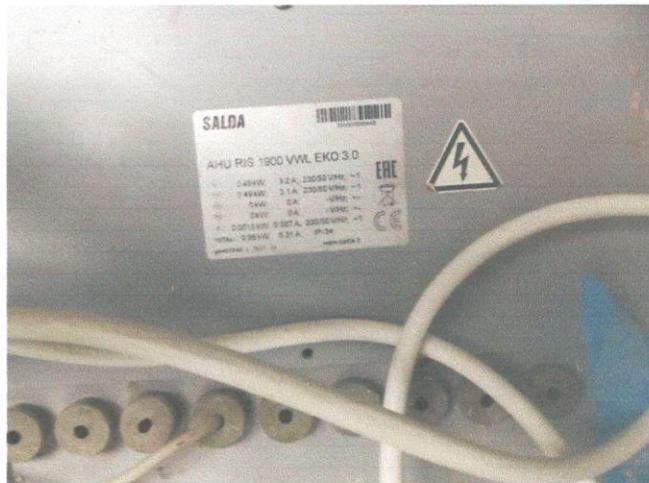
Foto nr.32,33 Ventiekārtas atbilst projekta specifikācijai.
