Baseina apsekošana.

Šī gada 26.janvārī SIA "AQUA SAN" veica objekta apsekošanu pēc adreses Stacijas iela 63, Daugavpils, kur atrodas ēka/telpas ar SPA baseinu. Tehniskā apsekošana tika veikta SPA baseinam pēc Pašvaldības SIA "Sadzīves pakalpojuma kombināts" pieprasījuma.

Baseina apsekošana

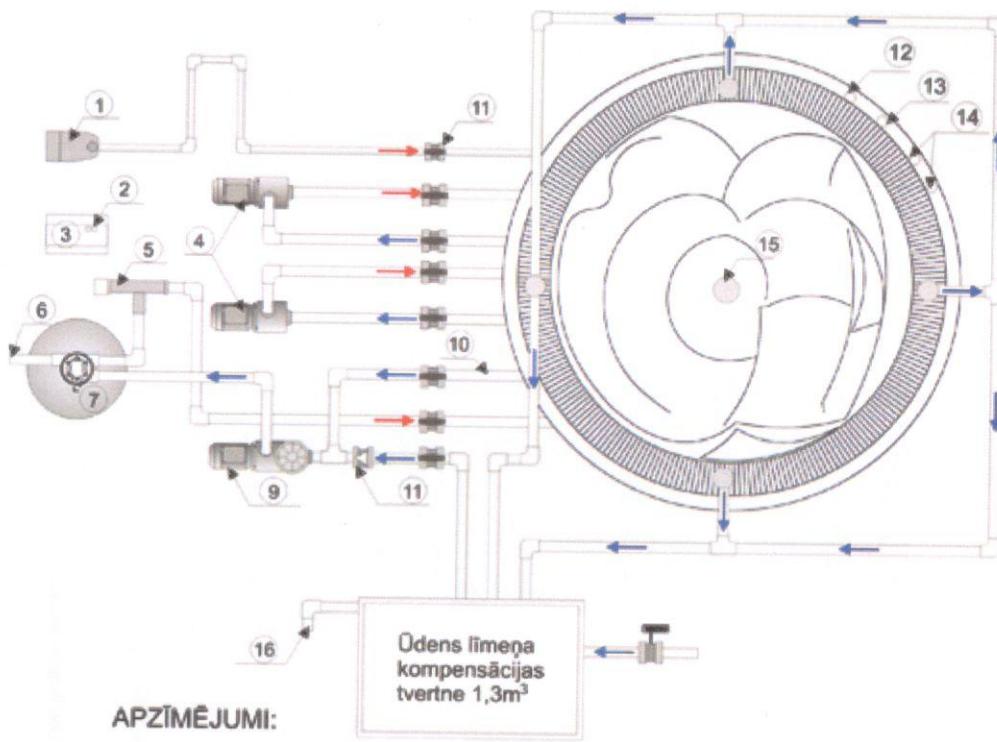
Bilde Nr.2

- 1 Gaisa kompresors ar sildītāju
- 2 Automātiskā ūdens līmena kontrole
- 3 Elektriskais vadības bloks ar taimeri un drošinātājiem
- 4 Hidromasāžas sūknji
- 5 Elektriskais sildītājs
- 6 Pieslēgums kanalizācijai
- 7 Kvarca smilšu filtrs
- 8 Pieslēgums ūdens vadam
- 9 Filtrācijas sūknis
- 10 Pieslēgums galvenajai drenei
- 11 Pretvārstī
- 12 Apgaismojuma slēdzis
- 13 Gaisa masāžas slēdzis
- 14 Hidromasāžas slēdzi
- 15 Galvenā drene
- 16 Āvārijas pārplūde

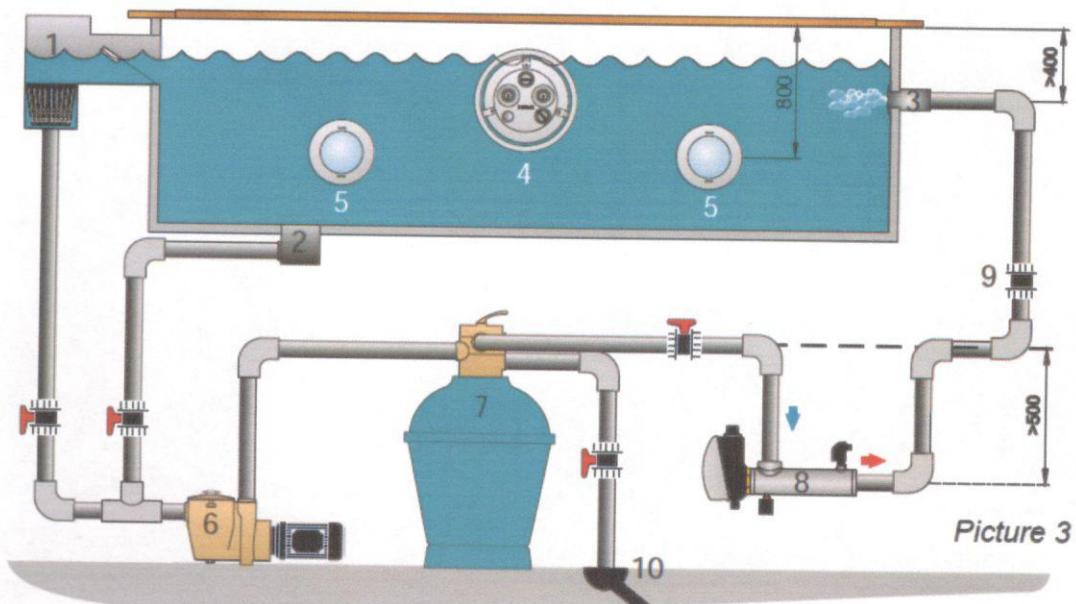
Bilde Nr.4

Elektriskais sildītājs shēmā atzīmēts ar numuru 8.

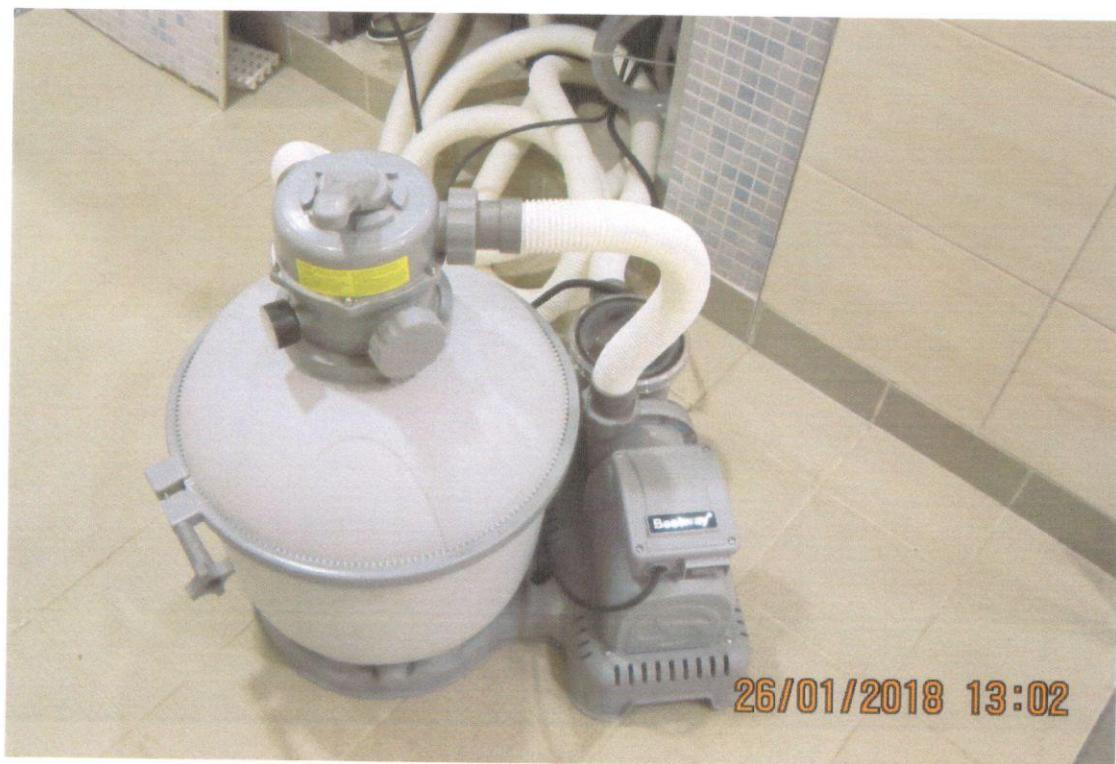
Bilde Nr.5

5) Baseina filtram nav nodrošināta filtra skalošanas funkcija, jo filtra skalošanas izvads filtram ir noslēgts un tas nav pievienots kanalizācijas izvadam (**skat.pielikuma bildi Nr.5**). Publiskiem baseiniem filtra skalošana ir jāveic vienu reizi dienā. Pēc klientam iesniegtās lietošanas instrukcijas, filtra skalošanas process ir paredzēts, bet tas nav iespējams, jo filtram nav pievienota skalošanas līnija. Pie tam, pēc Ministru Kabineta noteikumiem Nr.37 14.punkta publiskiem baseiniem ir jānodrošina svaiga ūdens apmaiņa vismaz 5% apmērā no baseina kopējā tilpuma, kas konkrētajā gadījumā ir 100L svaiga ūdens katru dienu. Šo procesu parasti apvieno ar filtra skalošanu, jo filtra skalošanas laikā netīrais ūdens tiek novadīts kanalizācijā, savukārt, ja ir uzstādīta automātiskā ūdens papildināšanas sistēma, tad baseins tiek automātiski papildināts ar svaigu ūdeni. Ūdeni var papildināt arī manuāli, bet ūdens pievadām jābūt pieslēgtam pirms baseina filtra. Ūdens papildināšana ar caurules palīdzību pa tiešo baseinā nav pieejama un neatbilst higienas prasībām.

Kanalizācijas izvads, kas nepieciešamas filtra skalošanai nav pievienots un ir slēgts.

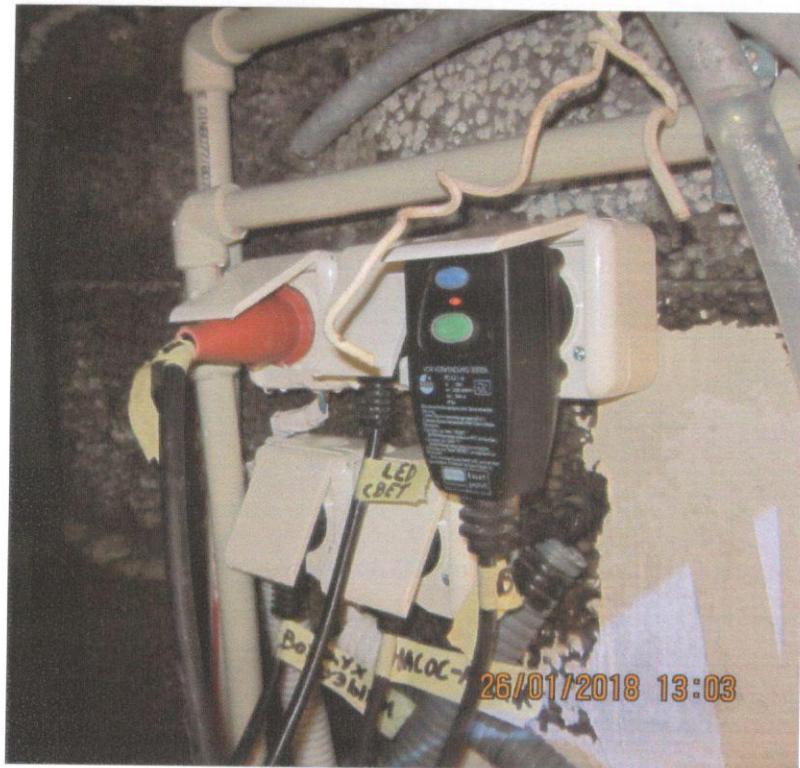
Bilde Nr.8

7) Nav nodrošināta elektrodrošība, jo visas kontaktligzdas atrodas tieši zem vannas (**skat.pielikuma bildi Nr.8**). Šāds elektroinstalācijas risinājums nav pieejams publiskās telpās, jo pastāv augsts risks elektrotraumām, kas ir pretrunā ar LBN261-15 8.punktu. Publiskās telpās elektropieslēgumam un automātikas vadībai ir jāatrodas atsevišķā slēgtā telpā, kas ir pilnībā norobežota no baseina telpas, tādējādi izvairoties no nepiederošu personu iekļūšanas tajā. Tāpat arī jānodrošina, ka ūdens no baseina nekādā gadījumā nenonākt uz elektrosadalnes skapja. Esošajā situācijā šis risks pastāv.

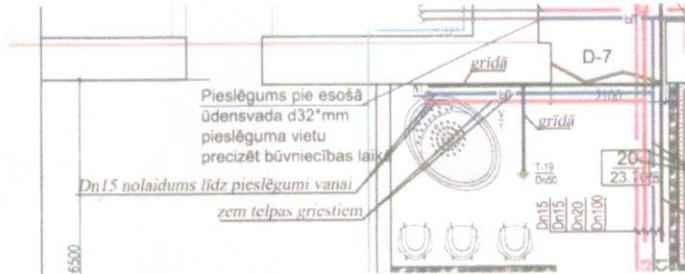
Att. 1
ŪK-02 rasējuma fragments

- ŪK projekta autors nav iepazinies ar baseina specifiku un paredzējis aukstā un karstā ūdens pievadu pie baseina, kaut gan baseinam ir nepieciešams tikai aukstā ūdens pievads;
- ŪK-02 ir norādīts, ka ūdensvada caurulvads ir jāpieslēdz pie baseina ūdens pieslēgumu vietas, apsekojot objektu tika secināts, ka šis projekta autora norādījums nav izpildīts;

- Bestway 58404 smilšu filtrs ir izmantojams tikai saliekamiem baseiniem, izmantojot stacionāram, kas ir projekta risinājums, tiek pārkāpta ražotāja instrukcija;
- Smilšu filtra kanalizācijas caurulvads nav pieslēgts pie kopējās kanalizācijas sistēmas, kas ir atkāpe no ŪK projekta, sk. Att.1.

- Nepieciešams izbūvēt baseinu atbilstoši ŪK izstrādātam projektam;
- Baseina sistēmu izstrādāt, lai tā atbilstu MK noteikumiem Nr. 37 "Higiēnas prasības publiskas lietošanas peldbaseiniem";
- Baseinu būtu droši izmantot atbilstoši LBN 261-15 "Ēku iekšējā elektroinstalācija";
- Veikt pasākums, lai nodrošinātu apmeklētājiem ērtu un drošu piekļuvi baseinam un tā izmantošanu.

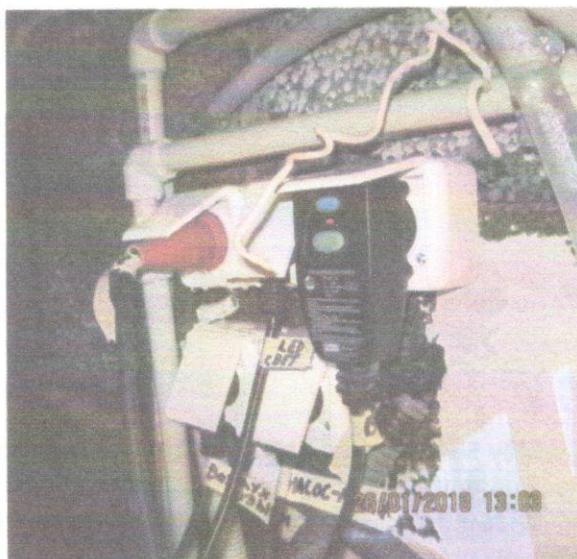
Att. 3
Kontaktiligzdas zem
baseina

- Ūdens plūsmu caur elektrisko sildītāju nodrošina viens apkures sistēmas sūknis, kura ražība nenodrošina minimāli nepieciešamo ūdens plūsmas daudzumu caur sildītāju. Uzstādītais sūknis nav paredzēti baseina ūdenim, kura sastāvā ir hlers, līdz ar to tiks bojāta sūkņa blīvgumijas, kā rezultātā sūknim radīsies noplūde, un būs nepieciešama sūkņa maiņa.
- Zem baseina tiek paredzētas kontaktligzdas, lai nodrošinātu elektro barošanu baseina elementiem sk. Att.3. Šāds elektroinstalācijas risinājums ir pretrunā ar LBN 261-15 "Ēku iekšējā elektroinstalācija" punktu:
8. Elektroietaises projektē un ierīko tā, lai panāktu to drošu lietošanu un nepielautu aizdegšanās, eksplozijas, cilvēku un mājdzīvnieku veselībai un dzīvībai bīstama strāvas trieciena, apdeguma vai cita veida risku.

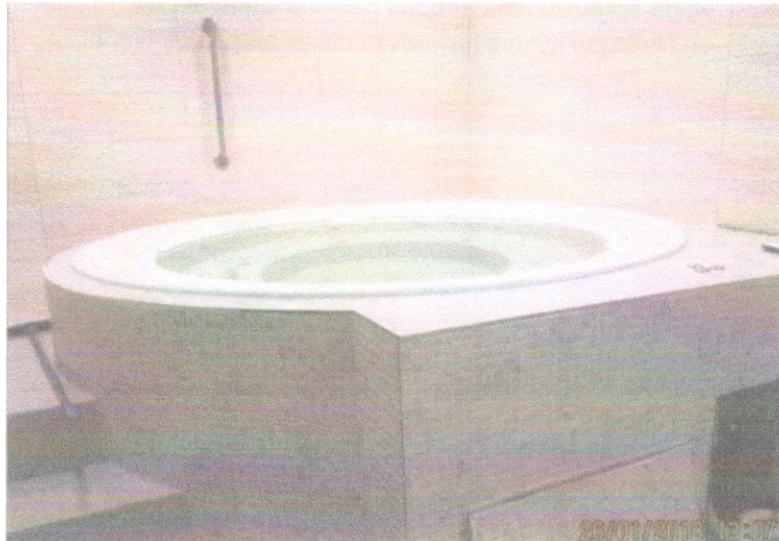
Att. 4
Baseinam nav
uzstādīti rokturi

- Nav nodrošināta droša ieeja SPA baseinā, jo nav uzstādīts rokturis pie ieejas vannā un uz pakāpiena nav veikti pretslīdes pasākumi, kas var radīt paslīdēšanas risku baseina lietotājiem. Esošais rokturis ir uzstādīts nepareizā vietā un tas ir arī novietots pārāk tālu sk. att. 4

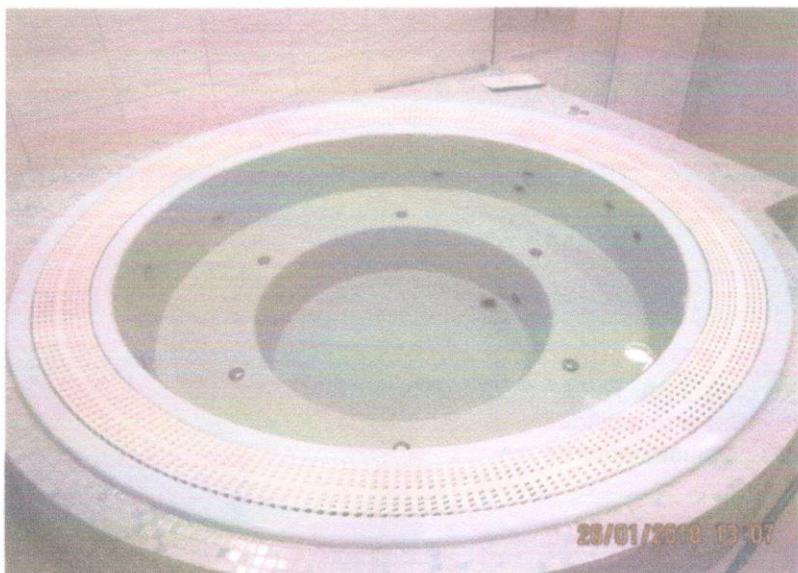
Att. 5
Baseina vadības
pogas

- Masāžas vadības pogas ir novietotas pārāk tālu sk. Att. 5. Pogām (vadībai) ir jābūt iestrādātām SPA baseina čaulas korpusā uz malas, lai SPA baseina lietotājiem tās būtu pieejamas ērtā attālumā atrodoties baseinā un sasniedzamas bez stiepšanās, pretējā gadījumā var rasties paslīdēšanas risks sniedzoties pie masāžas vadības pogām.

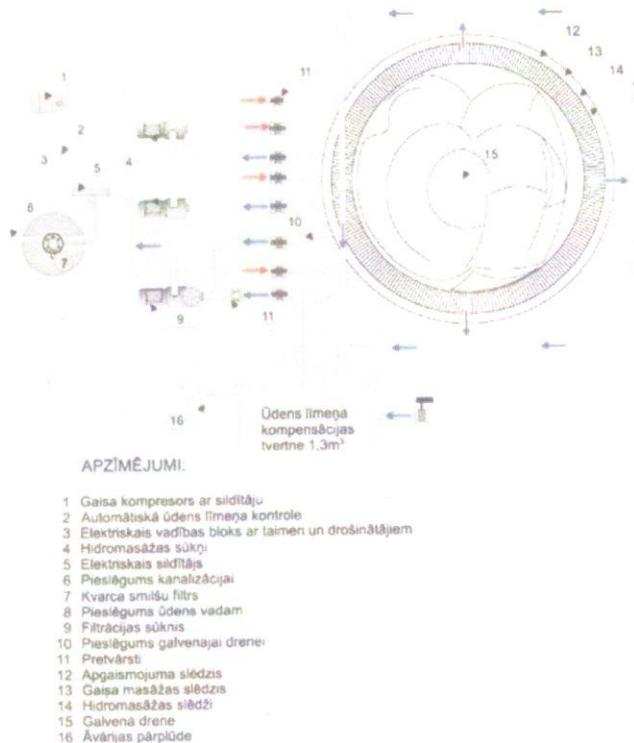
Att. 6
Baseina principiālā
shēma

- Baseins ir pārplūdes tipa, bet esošā filtrācijas sistēma nav veidota pēc pārplūdes principa. Tas ir, sistēma ir veidota ļoti neprofesionāli, jo tā nenodrošina ūdens recirkulāciju ar pārplūdes sistēmu, lai gan baseins ir paredzēta tieši šādam recirkulācijas principam. Pārplūdes sistēmas darbības princips ir šāds: ūdens no baseina nonāk pārplūdes kanālā, no kura pašteces celā nonāk uz pārplūdes tvertni un tad ar sūkņa palīdzību, tas tiek sūknēt no pārplūdes tvertnes caur kvarca smilšu filtru un tālāk pa atpakalnieplūdes sprauslām sk. Att.6, savukārt esošā sistēma nedarbojas pēc šī principa, jo netīrais ūdens, kas satek no pārplūdes kanāliem un pārplūdes tvertnes, netiek filtrēts caur filtru, bet gan SPA baseina čaulā ir izveidota viena sprausla ūdens ķemšanai, caur kuru tiek veikta ūdens savākšana un caur filtru nonāk atpakaļ baseinā pa citu tāda paša

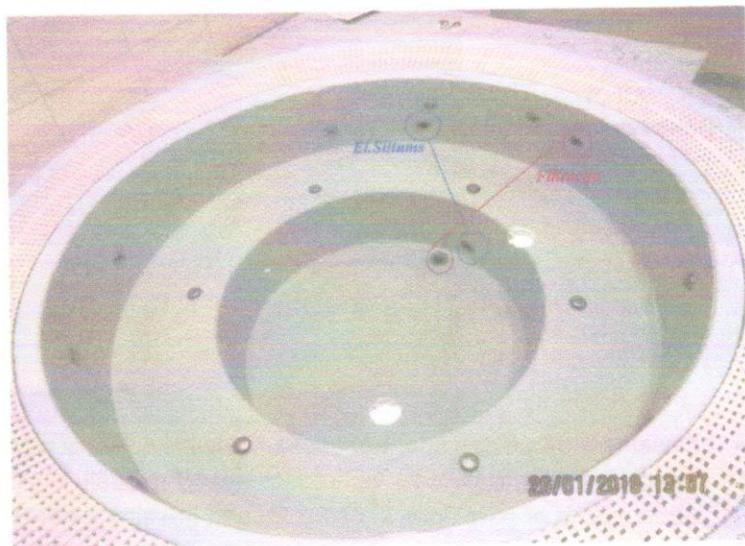
Att. 7
Baseina ieplūdes/
izplūdes atveres

veida sprauslu, kas atrodas baseina sienā sk. Att. 7. Citiem vārdiem sakot, esošais filtrs un filtrācijas sūknis nav savienots ar pārplūdes tvertni.
